**Steinbruch Plettenberg  
HOLCIM (SÜDDEUTSCHLAND) GMBH**

**Stellungnahme zu Fragen der  
Standstabilität des Felsriegels am  
Ostrand des Absetz- und  
Versickerungsbeckens für die  
Zwischenspeicherung von  
Niederschlagswässern im zentralen und  
östlichen Bereich des Steinbruchs auf  
dem Plettenberg für das  
Niederschlagsereignis am 07.05.2023**

Juli 2023

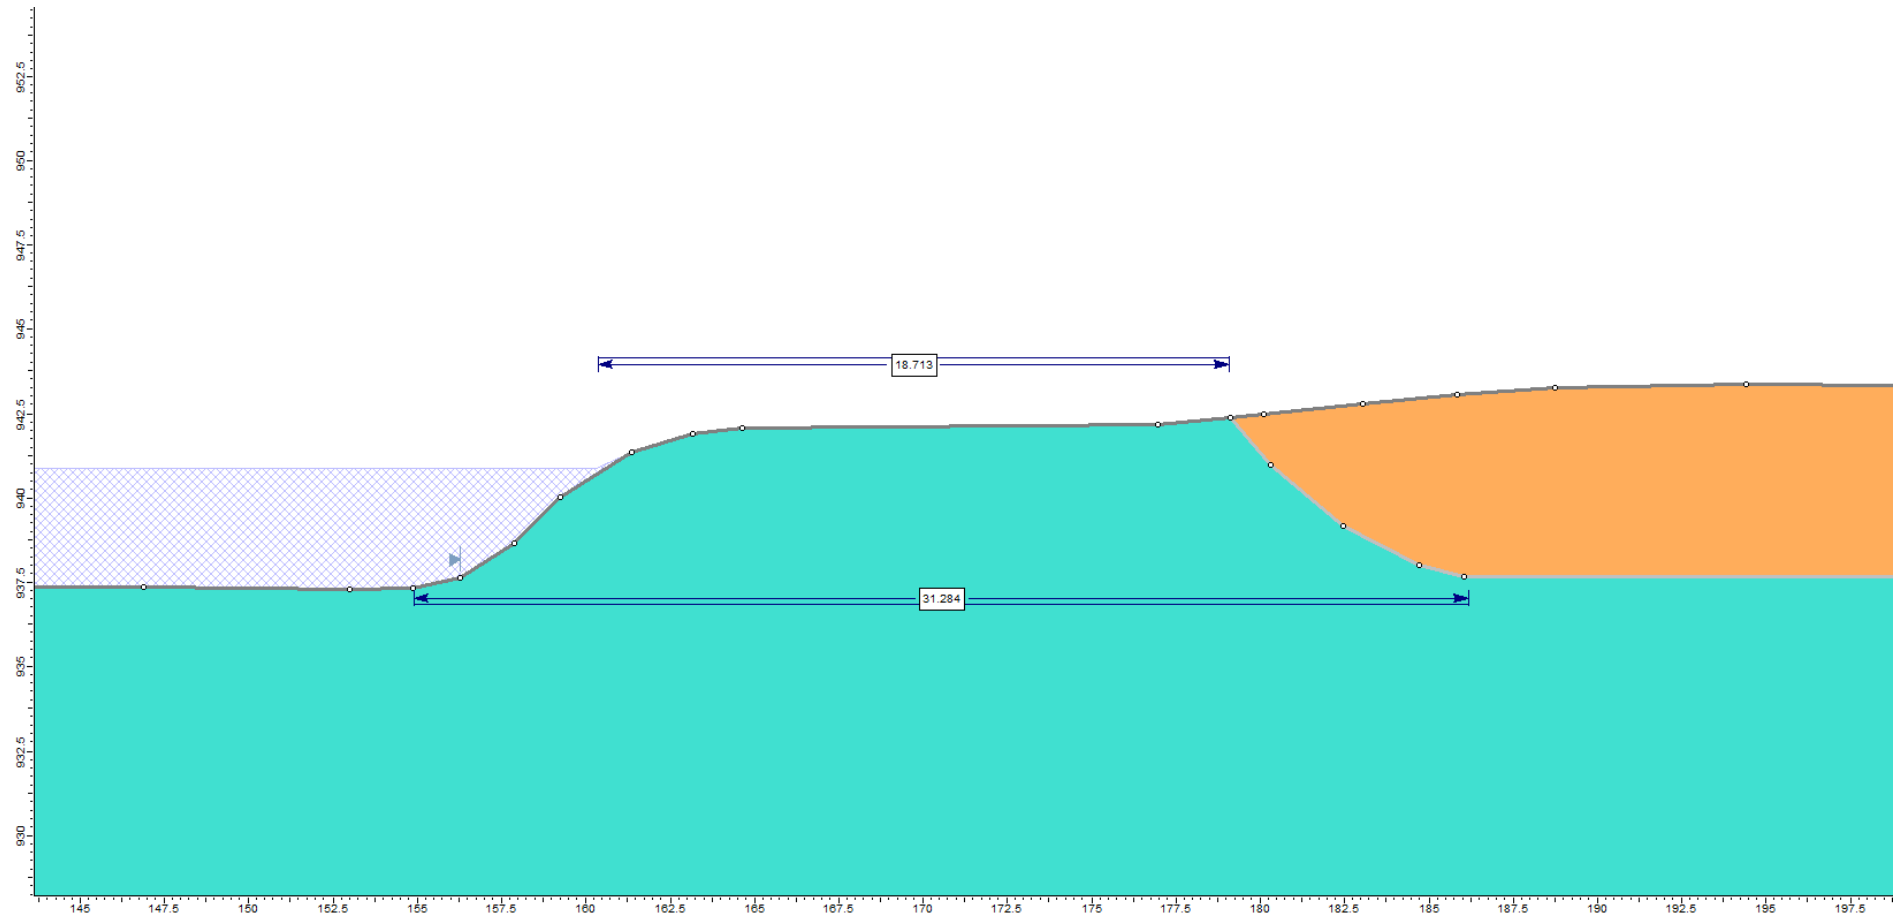
Abbildung C - 1: originale Felsriegelgeometrie nach geologischem Profil (Abbildung 2)

Zur Untersuchung des Extremereignisses wurde eine neue Sickerlinie mit FEM-Simulationen für den Wasserstand (Tabelle 1) als Dauerbelastung mit der Software Slide 2 von Rocscience ermittelt. Hier wird anhand der Wasserstände im Becken, Geometrie und Gebirgspermeabilität eine Sickerlinie berechnet. Zusätzlich wurde eine Sensitivitätsanalyse hinsichtlich des Einflusses der Geometrie bzw. Dimensionen des Felsriegels auf die Standsicherheit der Beckeneinfassung durchgeführt. Die Fokussierung auf den Felsriegel ergibt sich daraus, dass hier das Gebirge die geringste ungestörte laterale Erstreckung aufweist. Hierfür wurden drei Fälle modelliert. Die unveränderte Geometrie des Felsriegels ist in Abbildung C - 1 dargestellt.

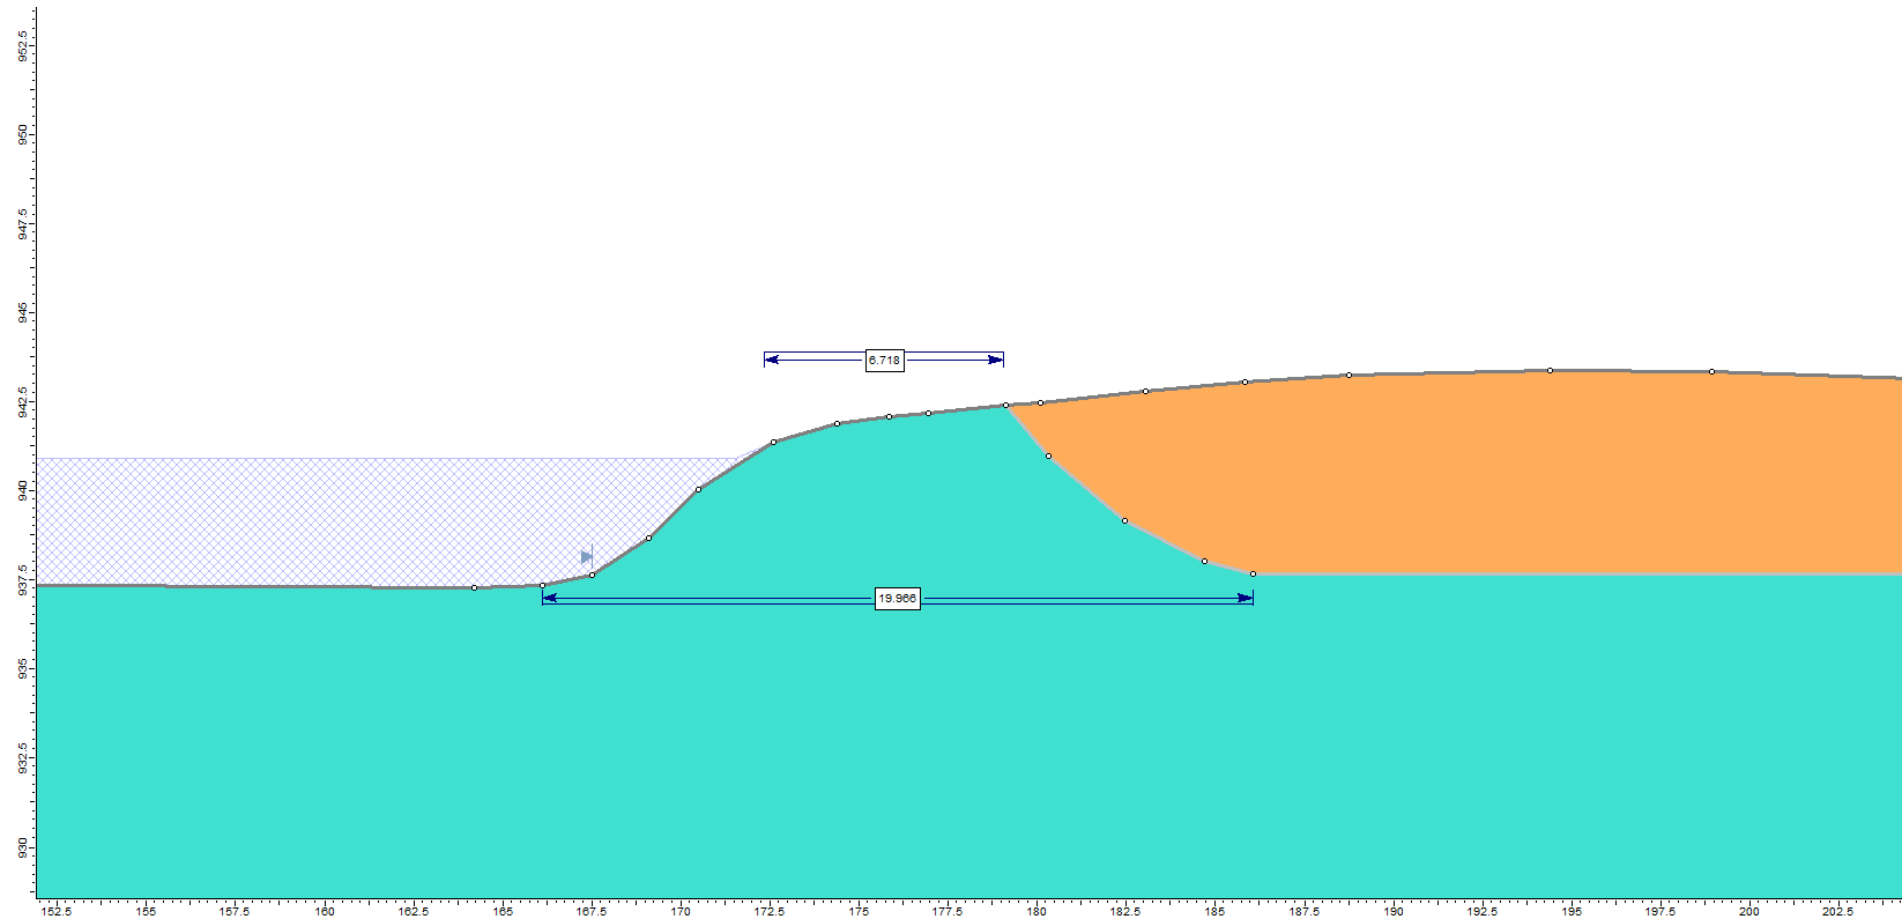
Abbildung C - 2: Felsriegel für Sensitivitätsanalyse mit schmalerer Geometrie

Für den ersten Fall wurde der Sohlen- und Kronenabstand des Felsriegels verkürzt ohne dabei den Verlauf der Böschung zu verändern, was einer Verschiebung der westlichen Beckenböschung aus Abbildung 2 in östlicher Richtung entspricht. (Abbildung C - 2). Im zweiten Fall wurde die Krone als vollständig erodiert

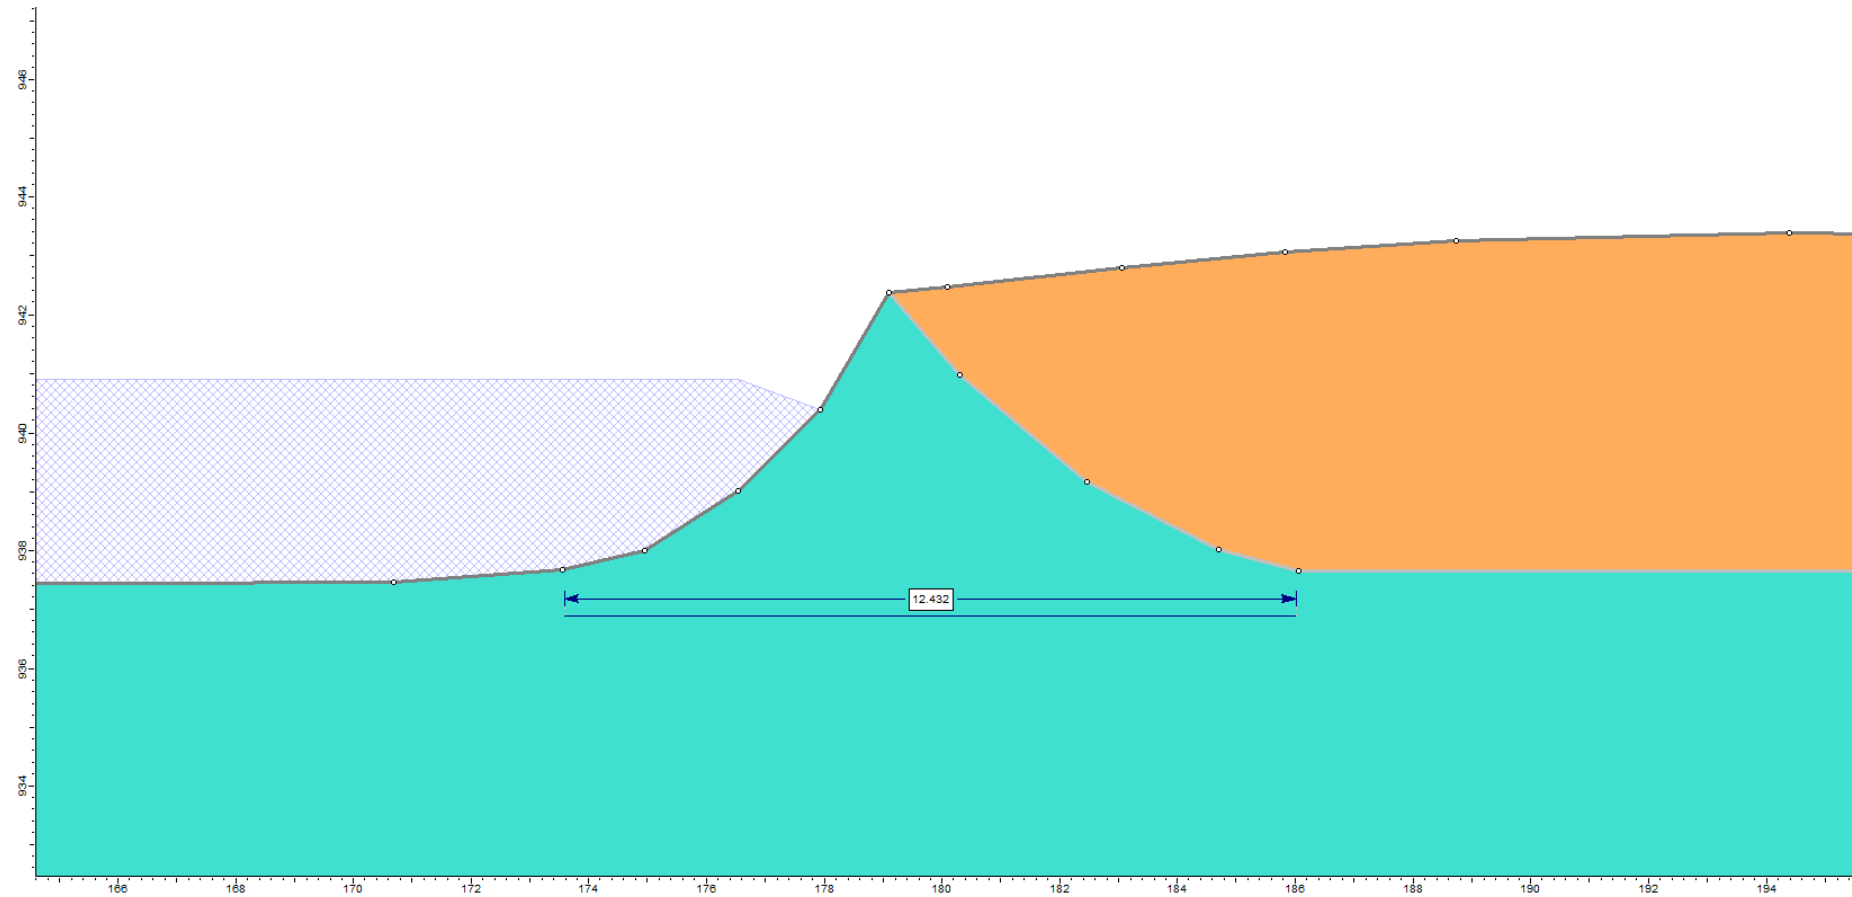
Abbildung C - 3: Felsriegel für Sensitivitätsanalyse mit vollständig erodierter Krone

angenommen und die Böschung entsprechend spitz zulaufend modelliert. Der weitere Böschungsverlauf im Sohlenbereich bleibt davon unbeeinflusst (Abbildung C - 3). Für den dritten Fall wurde die Böschung am Felsriegel analog zum ersten Fall verschoben mit dem Ziel einer Verlängerung des Felsriegels zu erreichen. Solche Situationen treten z.B. nördlich des Profils aus Abbildung 2 auf und entsprechen der Verschiebung der östlichen Böschung nach Osten (Abbildung C - 4). Die Kronen- bzw. Sohlenabstände der untersuchten Modelle sind in Tabelle 2 zusammengefasst.
